デジタル画像診断手法を用いた簡易トンネル変状点検システム

鹿島建設(株) 正会員 ○山本拓治, 大畑俊輔
株式会社中部 EEN 衣笠貢司
青森県道路公社 道路工務課 三上恵津子

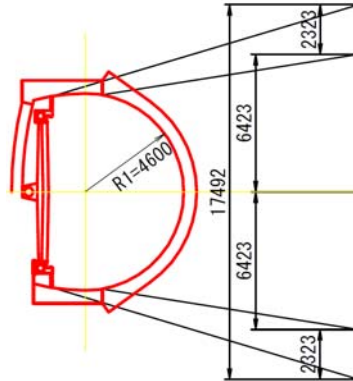
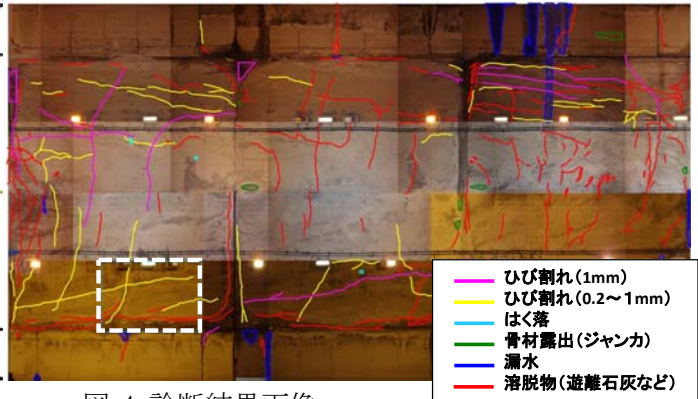
図-4 診断結果画像

次に、ひび割れ幅測定機能により、画像から任意のひび割れ幅を測定し、ひび割れ幅を区分する。画面上では区分ごとにひび割れ長さが自動計測される。(図-4) また、はく落、骨材露出(ジャンカ)、湧水、溶脱物(遊離石灰)等の初期診断情報を入力すると、長さ・面積が自動で計測されて表示される。計測情報はエクセル帳票に連動し、診断項目ごとに集計表を出力することが可能である。(図-5)

診断項目	数量	単位
溶脱物(遊離石灰など)	1.18	m ³
亀甲状ひびわれ	3	ヶ所
ひび割れ(1mm以上)	70.97	m
ひび割れ(0.2mm以上~1mm未満)	108.00	m
ひび割れ(0.2mm未満)	214.17	m
骨材露出(ジャンカ部)	0.72	m ²
湧水	8.83	m ²
はく落	0.05	m ²

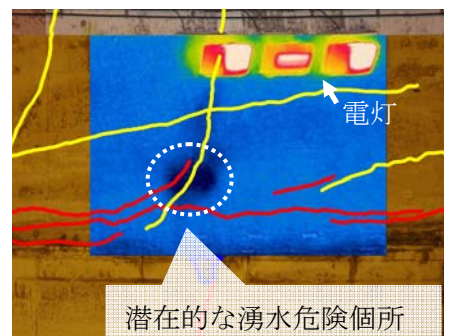
図-6 赤外線画像の正射影合成

また、本システムは赤外線カメラによる診断も併用し、漏水箇所をより精度良く判定することができる。図-6は図-4の白破線部分の赤外線診断結果であるが、覆工表面のみでなく覆工背面に水が存在する箇所が推定できる。この場所は過去にひび割れがあったが遊離石灰等により閉塞し、背面に水が溜まっていると考えられる。このように潜在的な湧水箇所も判定可能であると思われる。
