技術 名称	デジタル画像による、構造物の点検・分析支援シ テム	事後評価済み技術 (2010.03.31)	登録 No.	CB-050020-V		
事前審査	事後評価		技術の位置付け(有用な新技術)			
	試行実証評価	活用効果評価	推奨 技術	準推奨 技術	活用促進 技術	設計比較 対象技術
有	有	有				★ (2008.7.29~)
有用な新技術の適用期間、評価情報等 平成20年7月29日~

副 題	デジタルカメラの画像データを利用し、画像処理技術でコンクリート等のひび割れ幅・長さ、劣化面積等を計測及び図面化し、構造物の点検や劣化分析を支援する。	区 分	シス テム
分類1	調査試験 - 構造物調査 - 非破壊試験、調査		
分類2	調査試験 - その他		
分類3	コンクリート工 - 施工管理 - 施工管理 - 品質管理		
分類4	道路維持修繕工 - 橋梁補修補強工 - その他		
分類5	建築 - 改修工事

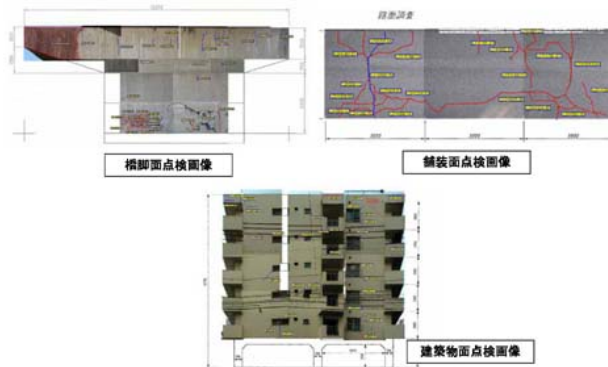
各種点検画像

高度なデジタル画像処理技術による画像をデータベース化し、定期的に行われる点検結果を段階的に分類した定期点検記録を比較することで表面変状の履歴を今後の詳細検査や補修・補強の必要性を判断する資料となります。

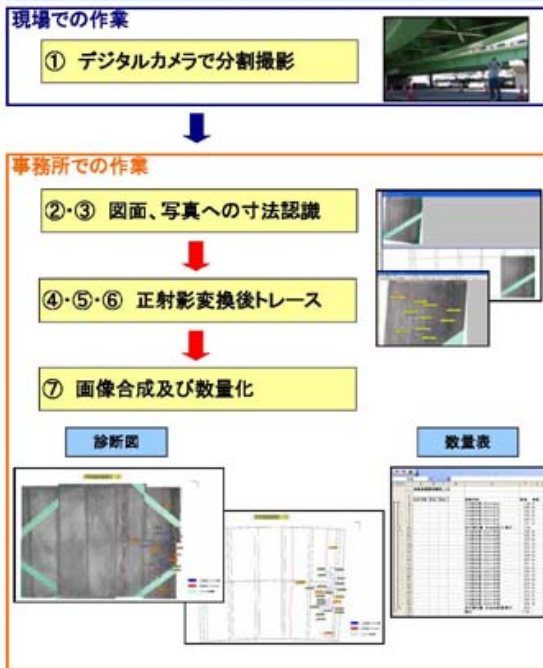
点検手順

施工方法						
(現場での作業)						
1.デジタルカメラで点検箇所を分割撮影します。						
(事務所で作業:リニューアル工事支援ソフト使用)						
2.対象構造物の構造図、立面図をスキャナで読込んで寸法を認識させます。						
3.図面上のポイントと同じ位置を撮影画像にも入力する事により写真にも高さ、幅の寸法情報を認識させます。

4.点検箇所を範囲選択し、選択画像を正射影画像に変換します。						
5.正射影変換したデジタル画像上で、表面変状部をトレースまたは範囲を指定する事で、長さ及び面積が自動計測され図面化と同時に数量化を行えます。						
6.上記手順で分割撮影画像を正射影変換及びトレース作業を実施し、ファイルに保存します。

7.トレース完了後の画像を合成する事により、点検対象面の全景画像を作成します。同時に劣化数量はExcelで自動集計されます。

リニューアル工事支援ソフトを用いた点検手順
