## 第2章 性能カタログ

技術番号	BR010066-V0024			
技術名	デジタル画像による、構造物の点検・分析支援システム(ひびわれ)			
技術バージョン	-	作成:	2024年3月	
開発者	株式会社中部EEN			
連絡先等	TEL: 052-848-9371	E-mail: ceen.kobayashi@gmail.com	株式会社中部EEN 業務部	
現有台数・基地	8台	基地	愛知県名古屋瑞穂区洲山町	
技術概要	本技術は、橋梁等の構造物のデジタル画像からひびわれ等の損傷を計測し、損傷状況を図化、数量化する技術である。ひびわれの幅、長さを計測でき、計測データから損傷図、数量表、CADデータを出力することができる。			
技術区分	橋種	鋼橋 コンクリート橋		
	対象部位	上部構造(主桁,横桁,縦桁,床版,アーチ,ラーメン,斜張橋) 下部構造(橋脚,橋台,基礎) 支承部(台座コンクリート) 路上(地覆,中央分離帯) 袖擁壁 溝橋(ボックスカルバート)(頂版,側壁・底版・隔壁・その他,翼壁) H形鋼桁橋(床版) RC床版橋(上部構造(主桁))		
	損傷の種類	鋼		
		コンクリート	⑥ひびわれ ⑦剥離・鉄筋露出 ⑧漏水・遊離石灰 ⑪床版ひびわれ	
		その他		
共通		⑱変色・劣化 ⑳漏水・滞水 ㉓変形・欠損		
検出原理	画像(静止画)

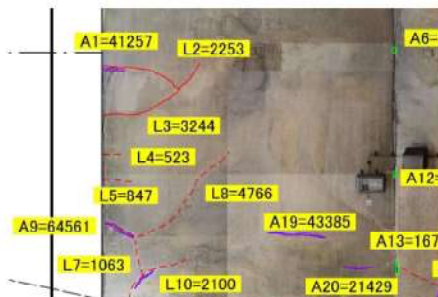
現場での作業

画像撮影

事務所での作業(システムでの作業)

撮影画像と図面に座標情報を登録

座標情報に合わせて画像をオルソ化

損傷をトレース

損傷図、数量表、CAD データ出力

変状検出手順		【現場での作業】 ①画像撮影 【事務所での作業:システムを使用】 ②撮影画像と図面データに座標情報を登録 ③座標情報に合わせて画像をオルソ化 ④オルソ化した画像を確認し、損傷をトレース ⑤損傷図、CADデータ、数量表の出力		
ソフトウェア情報	ソフトウェア名	デジタル画像による、構造物の点検・分析支援システム		
	検出可能な変状	ひびわれ、床版ひびわれ(ひびわれ幅および長さ) 剥離・鉄筋露出、漏水・遊離石灰、変形・欠損、鋼材の腐食(面積)		
	損傷検出の原理・アルゴリズム	ひび割れ	人が画像を確認し、手動で損傷をトレースする。トレースした範囲をピクセル情報からひびわれ幅や長さを算出する。	
		ひび割れ幅および長さの計測方法	幅:ひびわれの任意の箇所を指定し、指定した範囲の輝度情報とピクセル情報から算出する。 長さ:手動でトレースした範囲をピクセル情報から算出する。	
		ひび割れ以外	面積:人が画像を確認し、手動でトレースした範囲をピクセル情報から算出する。	
		画像処理の精度(学習結果に対する性能評価)	AIによる機械学習を行わない。	
		変状の描画方法	・ひびわれ:ポリライン ・ひびわれ以外:ポリゴン	
	取り扱い可能な画像データ	ファイル形式	JPEG	
		ファイル容量	30MB程度/1画像あたり	
		カラー/白黒画像	カラー	
画素分解能		・ひびわれ幅0.2mmを判別する場合、凡そ0.5mm/1画素以下。		
その他留意事項		<ul style="list-style-type: none"> <li>・濡れている箇所のひびわれ幅については精度が低くなる可能性がある。</li> <li>・ひびわれにチョークが重なっている場合は検出ができない場合がある。</li> <li>・汚れ等が生じている場合はひびわれが検出できない場合がある。</li> <li>・画像の撮影角度は撮影対象物に対して45度以内推奨。</li> <li>・広範囲の構造物(ダム等)でも対応が可能。</li> <li>・一眼レフカメラに限らず、ドローンやロボット等で撮影した画像でも対応可能。</li> </ul>
